Observatoire Citoyen
du Littoral Morbihannais

Bilan 2023

Synthèse OCLM BOEDE

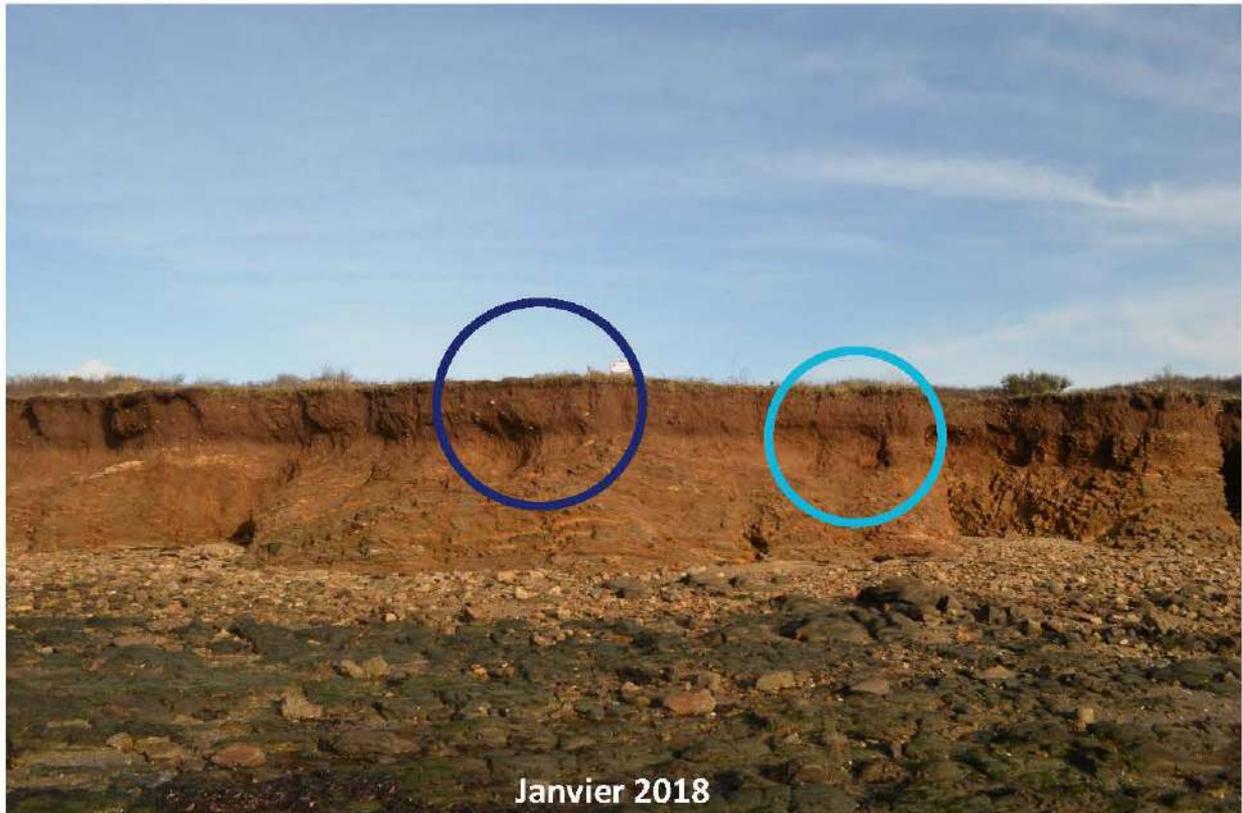
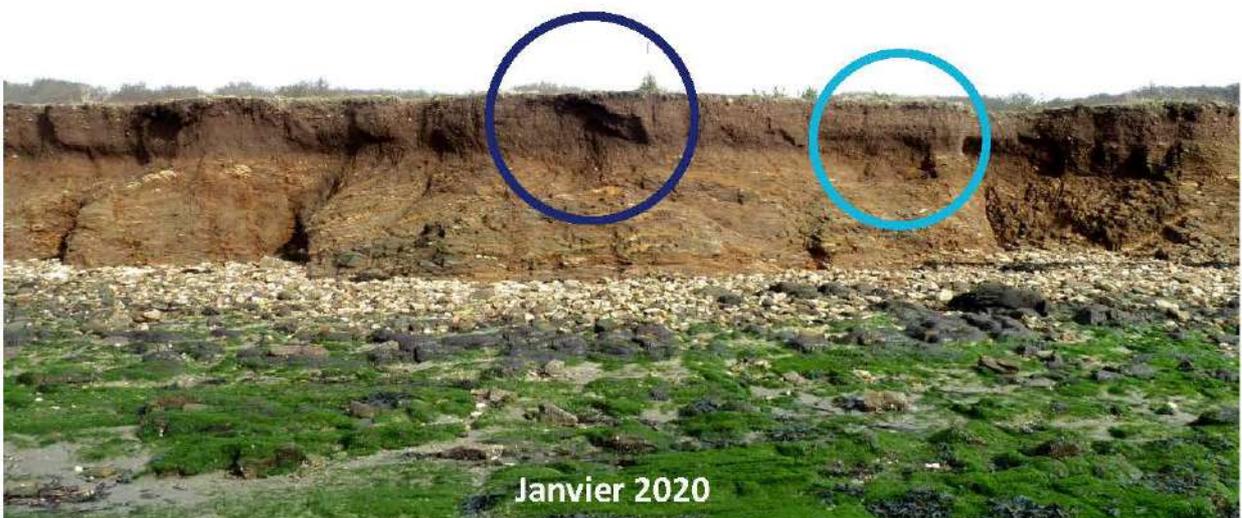
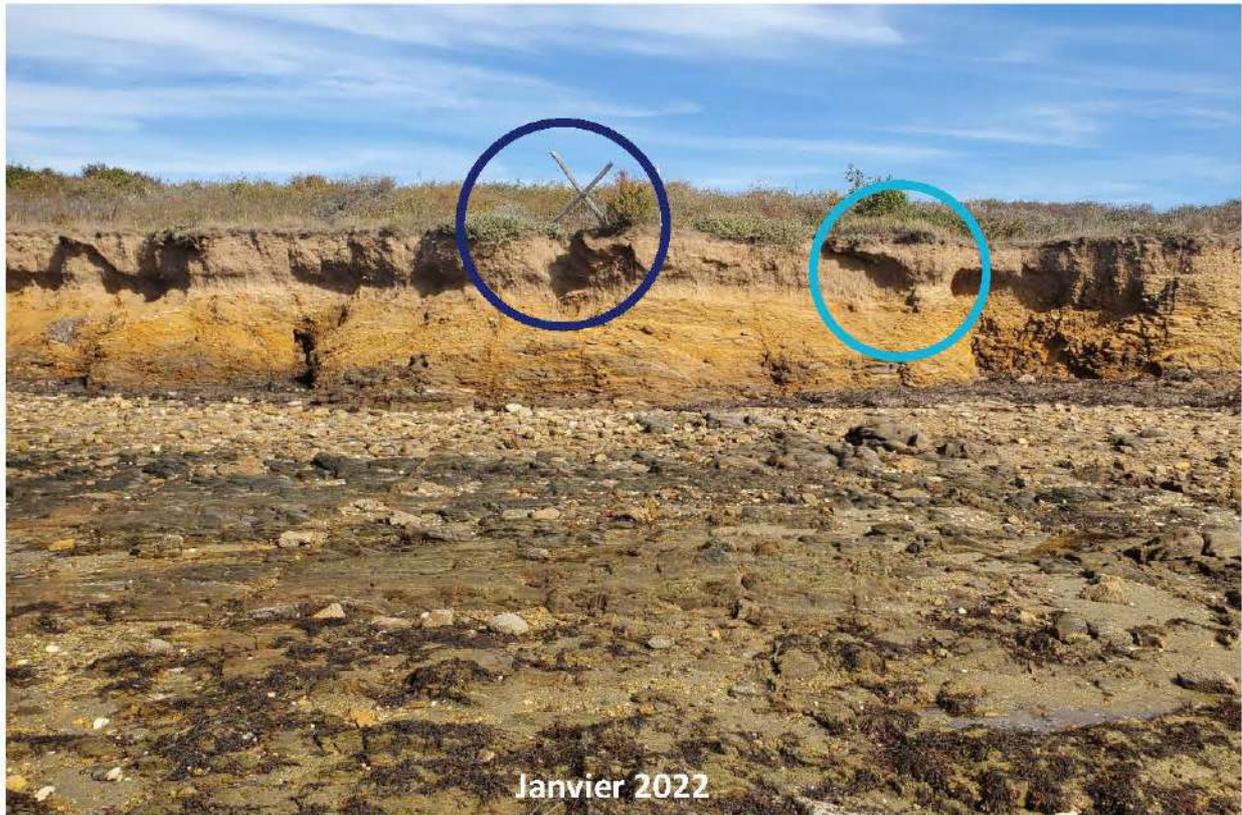
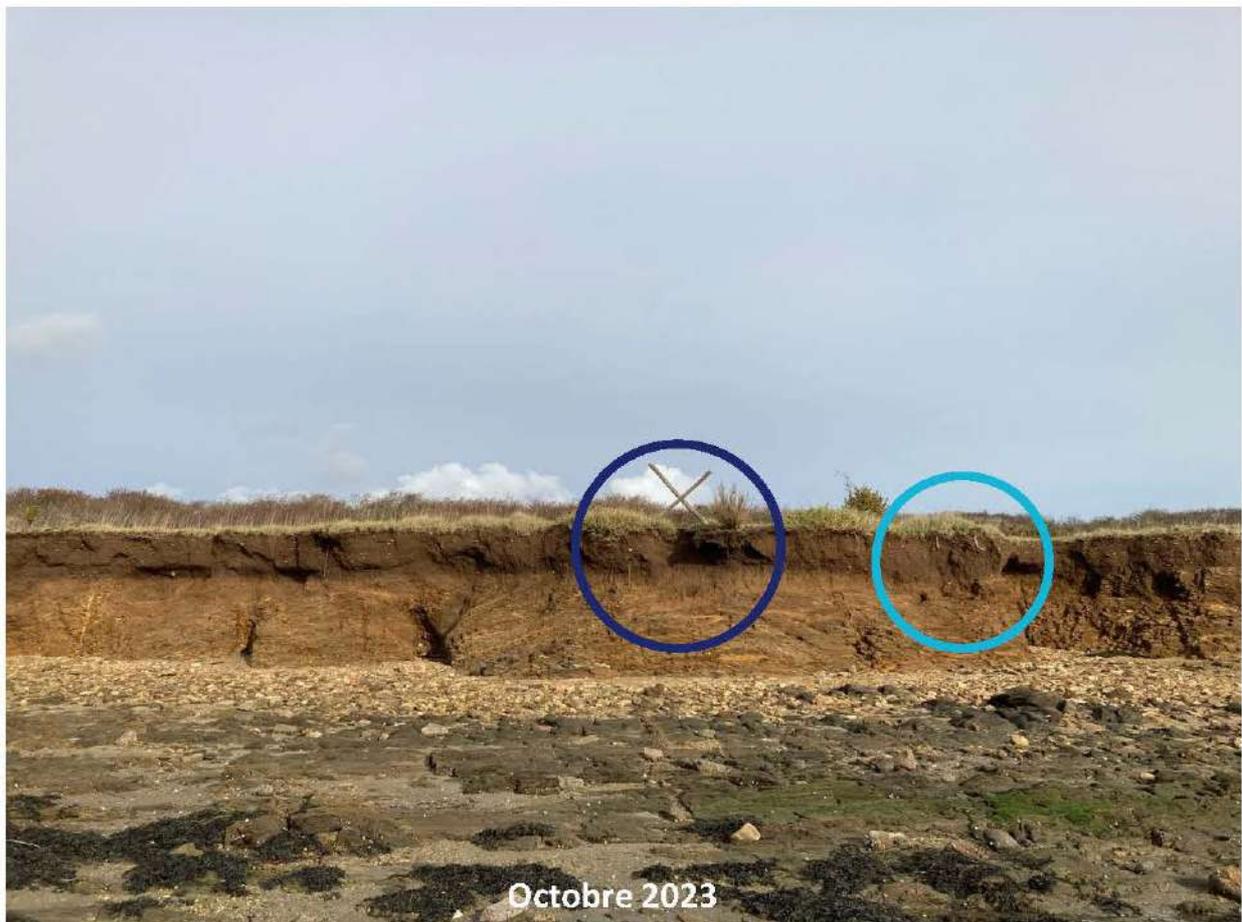
Falaise n°1

Le retrait de la falaise n°1 n'est plus mesuré en raison du danger d'accès à la zone. Ainsi, seules des photos permettent de suivre l'évolution de cette partie de l'île.

Comme mentionné l'année dernière, la falaise n°1 présente de nombreuses marques d'érosion. Certaines sont dues à des activités humaines, telles que la création d'un chemin d'accès sauvage à la plage. Ce chemin a été fermé plusieurs fois, puis réemprunté, mais semble désormais être définitivement fermé.

Certaines marques d'érosion ont disparu suite à des effondrements de portions de la falaise. Bien que la tendance érosive persiste, elle demeure moins prononcée que dans d'autres secteurs de l'île, où les bénévoles contribuent occasionnellement avec des photos.

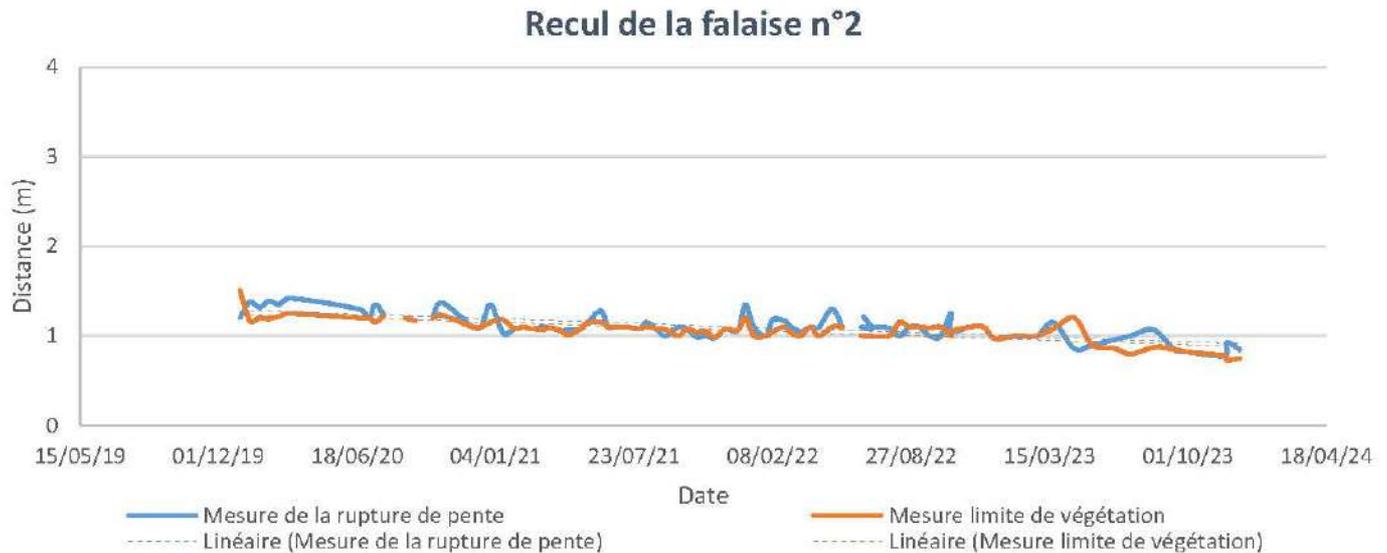
Falaise n°2

Le graphique suivant présente l'évolution des positions de la rupture de pente et de la limite de végétation de la falaise n°2 :

En ce qui concerne la falaise n°2, la tendance persiste avec un retrait continu. Les nombreuses photos illustrant des laisses de mer au pied et sur la falaise témoignent de l'impact récurrent de la mer dans cette zone.

De manière similaire à la courbe orange, la végétation semble également subir des évolutions au fil du temps. Tour à tour haute, rasante ou recouverte d'algues, elle présente une variation légèrement en corrélation avec le recul de la falaise.

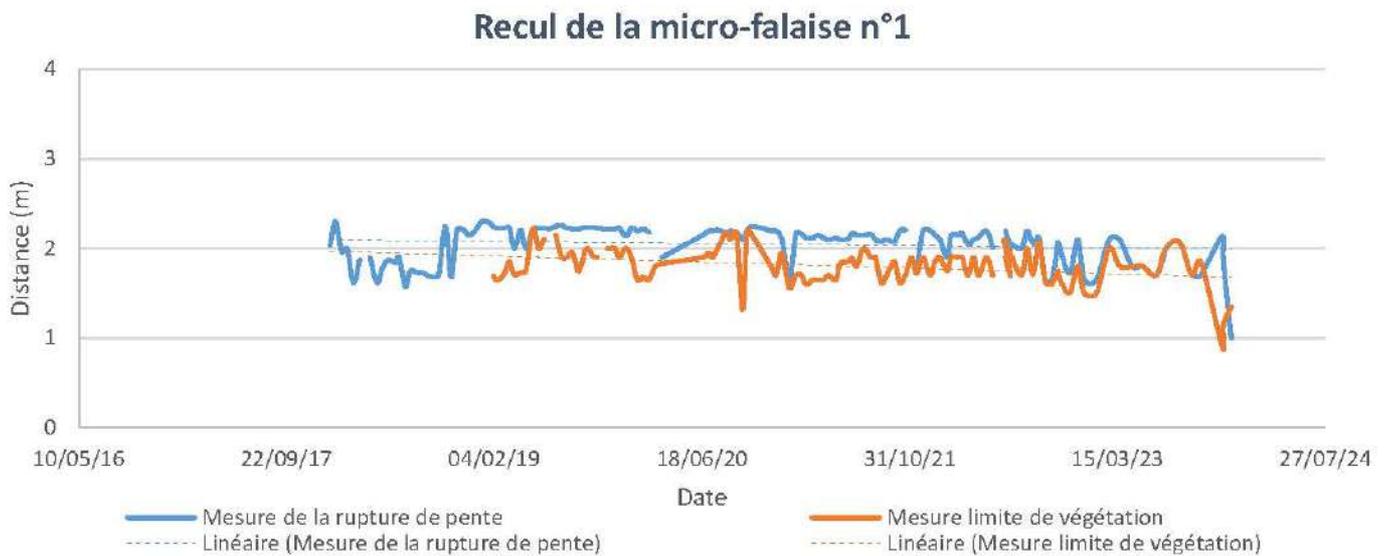
Micro-falaise n°1

Le graphique suivant présente l'évolution des positions de la rupture de pente et de la limite de végétation de la micro-falaise n°1 :

La micro-falaise n°1 semble maintenir sa stabilité. Malgré des variations régulières, potentiellement attribuables à l'appréciation des bénévoles, le recul semble très minime. La végétation suit la même tendance, bien que les amplitudes soient plus prononcées.

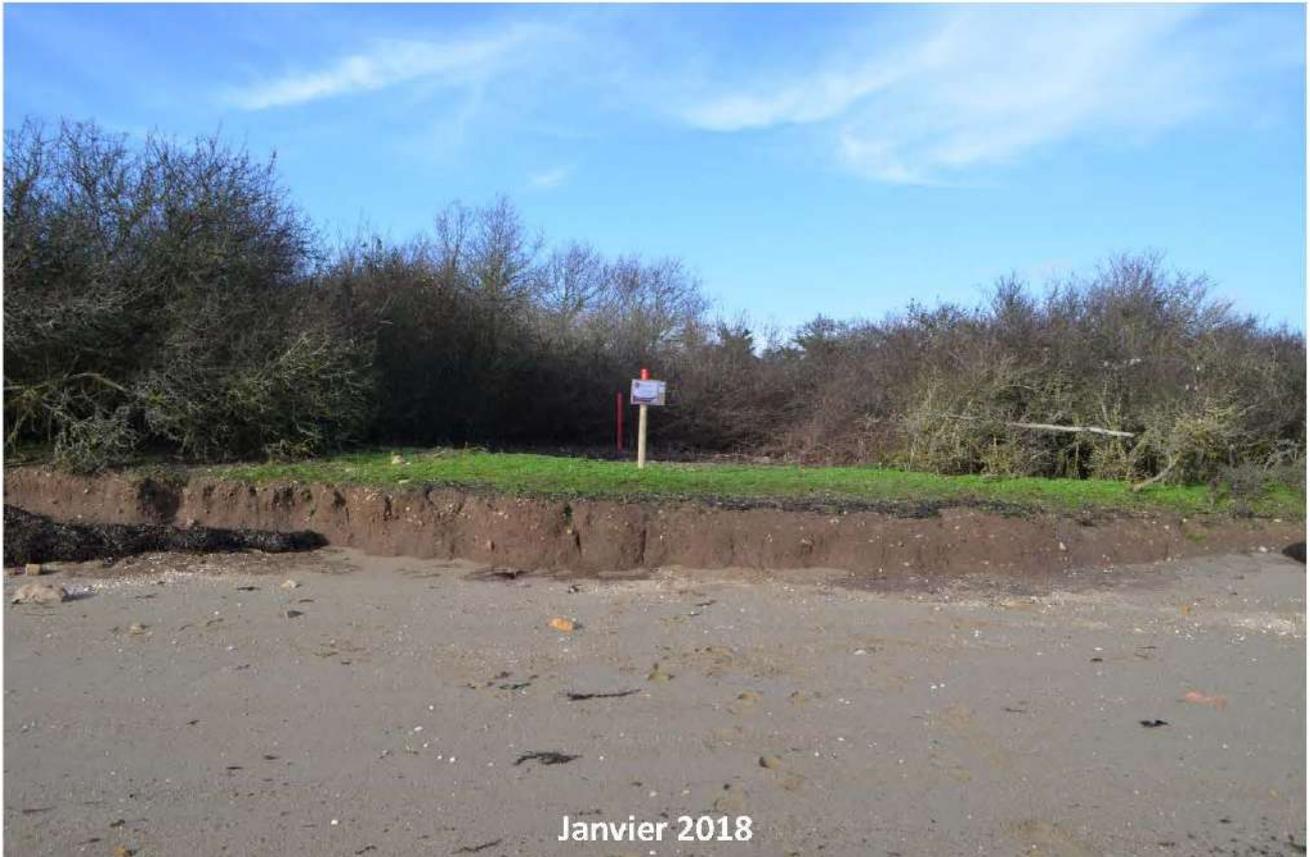
Janvier 2018

Comme observé les années précédentes, l'influence marquée des banquettes de zostères qui s'échouent devant et sur la micro-falaise est notable. Ce phénomène affecte évidemment la morphologie de la falaise, ainsi que la position de la limite de la végétation. La végétation reculera lorsque les algues couvriront la végétation, mais elle pourrait progresser avec les apports nutritifs provenant de la décomposition des algues et d'autres plantes marines (voir photo de juin 2023).

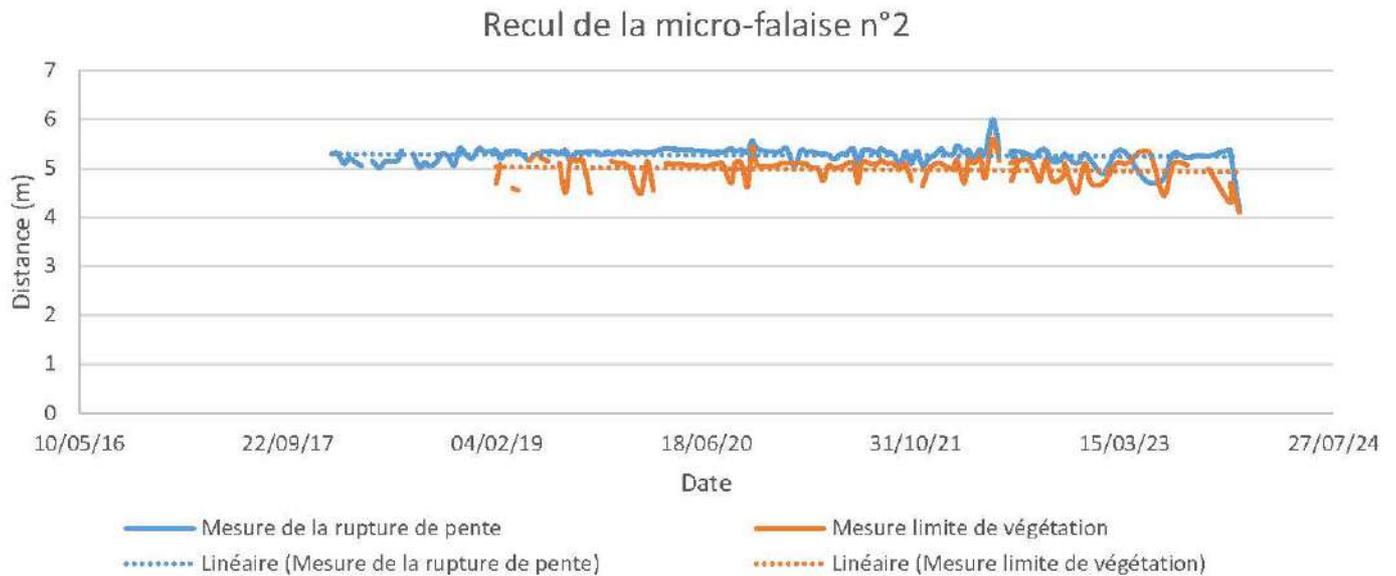
Micro-falaise n°2

Le graphique suivant présente l'évolution des positions de la rupture de pente et de la limite de végétation de la micro-falaise n°2 :

La micro-falaise n°2 maintient une stabilité notable de sa rupture de pente et de la limite de la végétation. Bien qu'il soit courant d'observer des laisses de mer au pied ou sur la micro-falaise, elles semblent ne pas avoir d'impact significatif sur le secteur. Cette partie de l'île pourrait bénéficier d'une certaine protection, et les laisses de mer observées pourraient simplement être déposées par la marée sans affecter considérablement la micro-falaise.

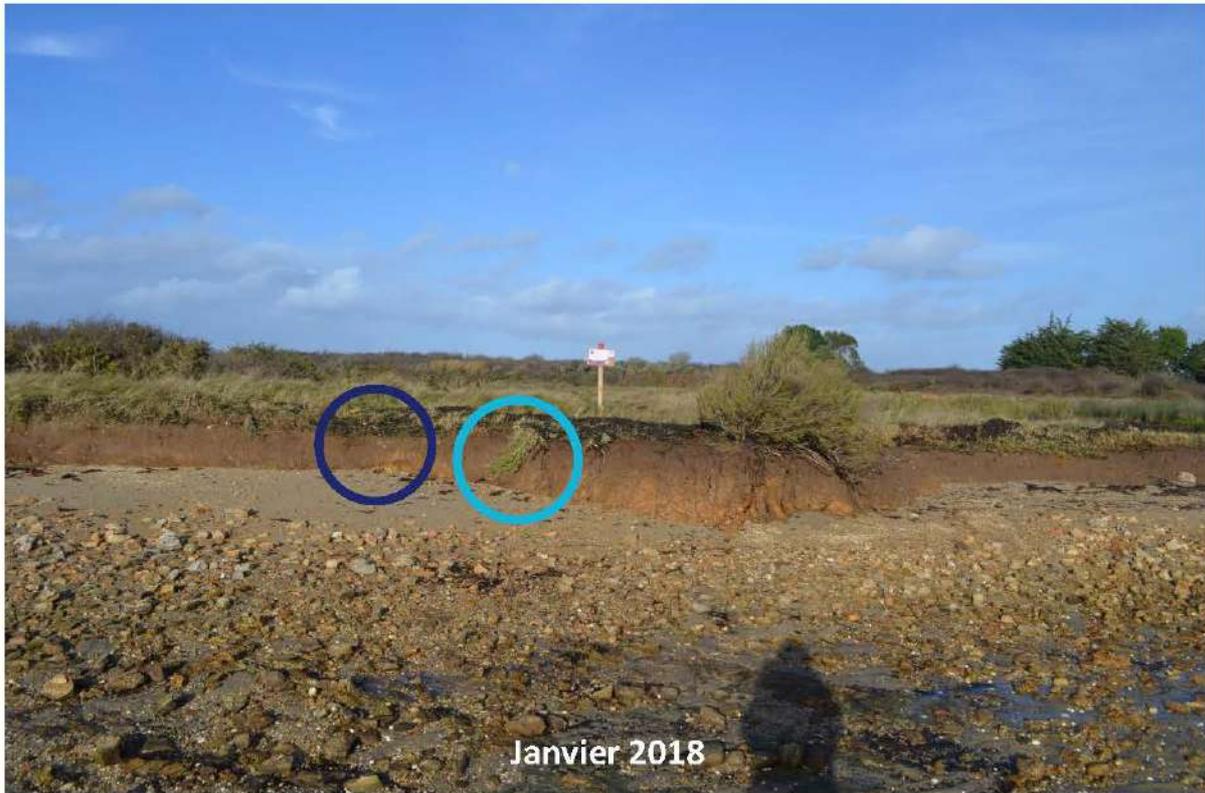
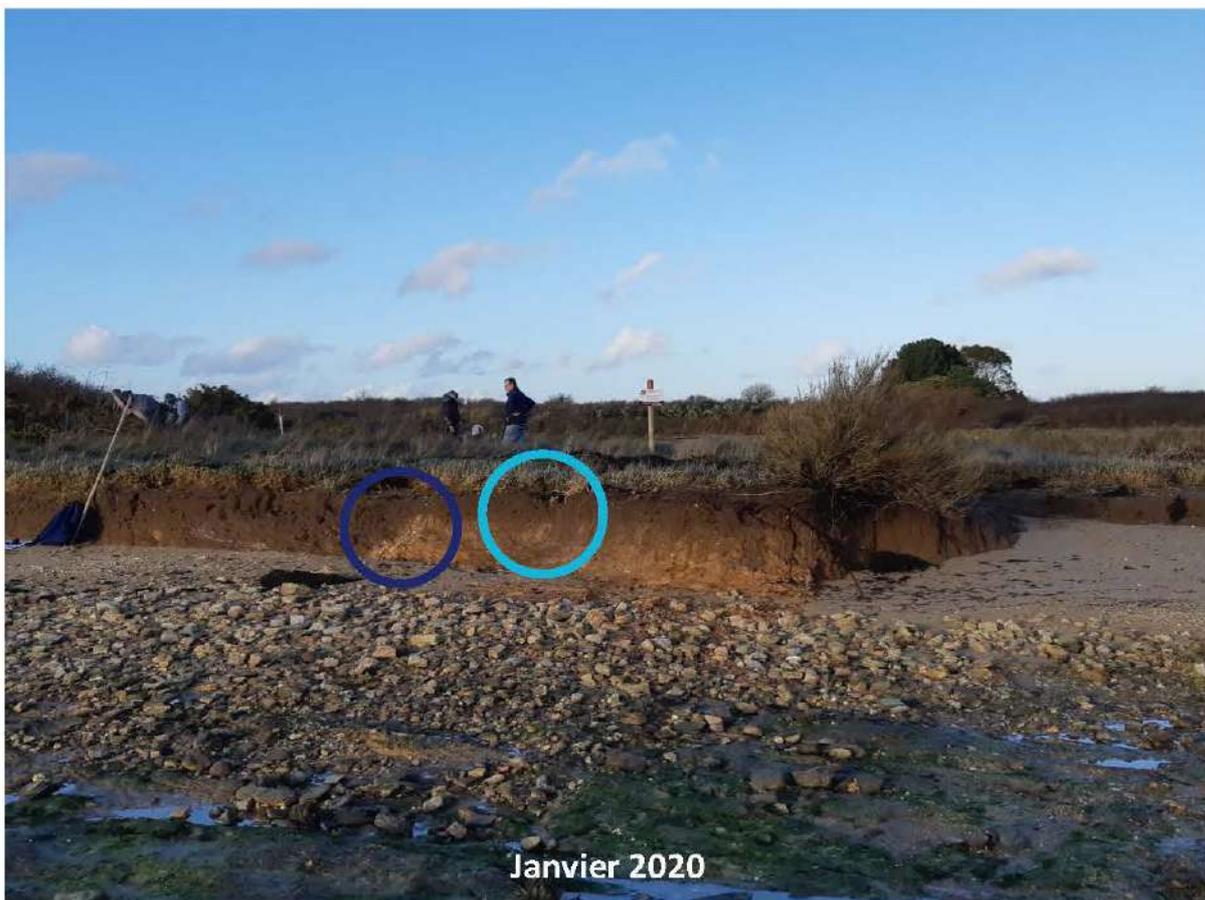
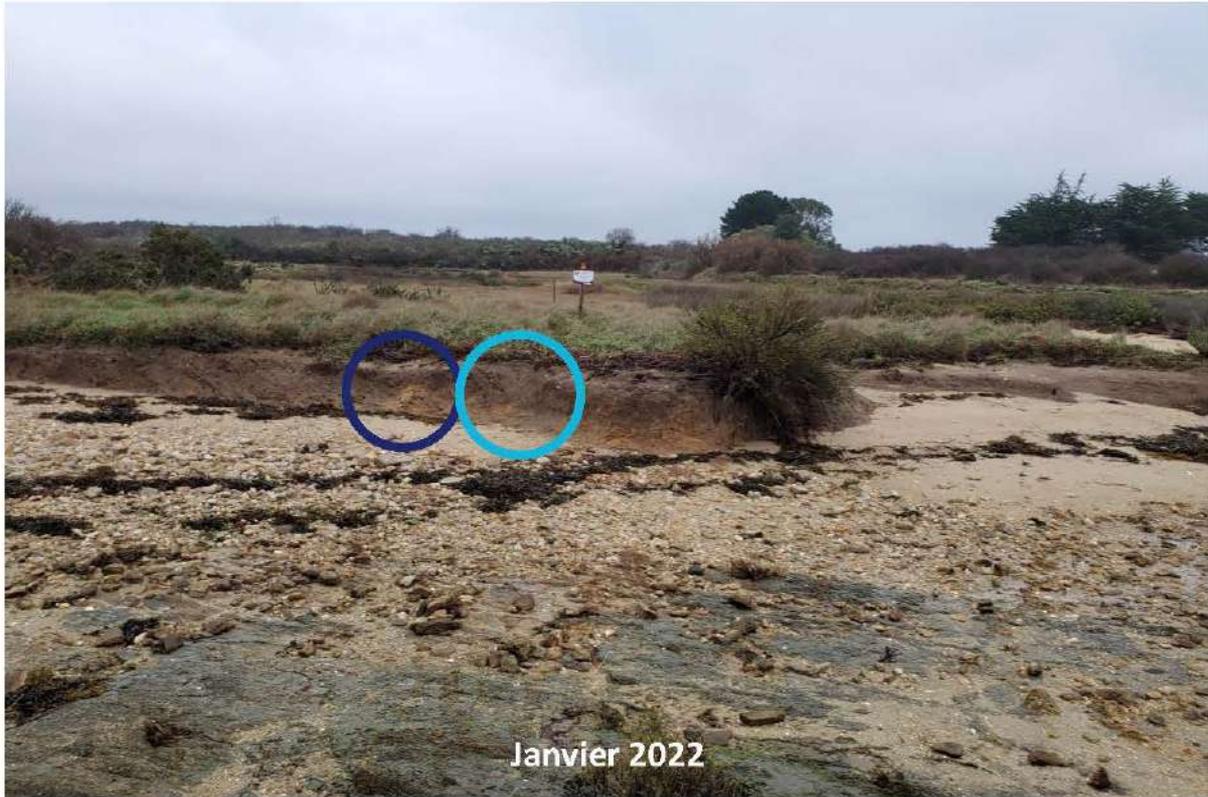
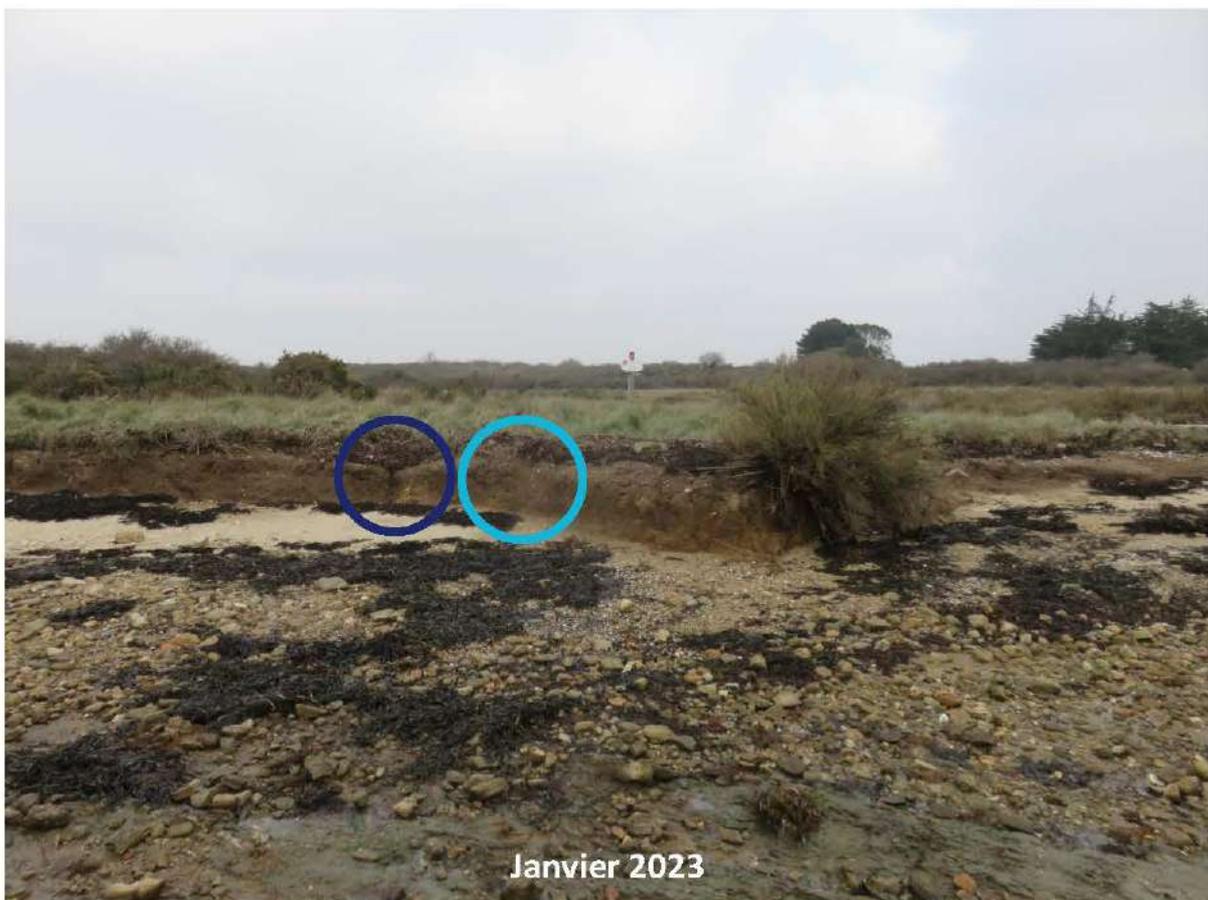
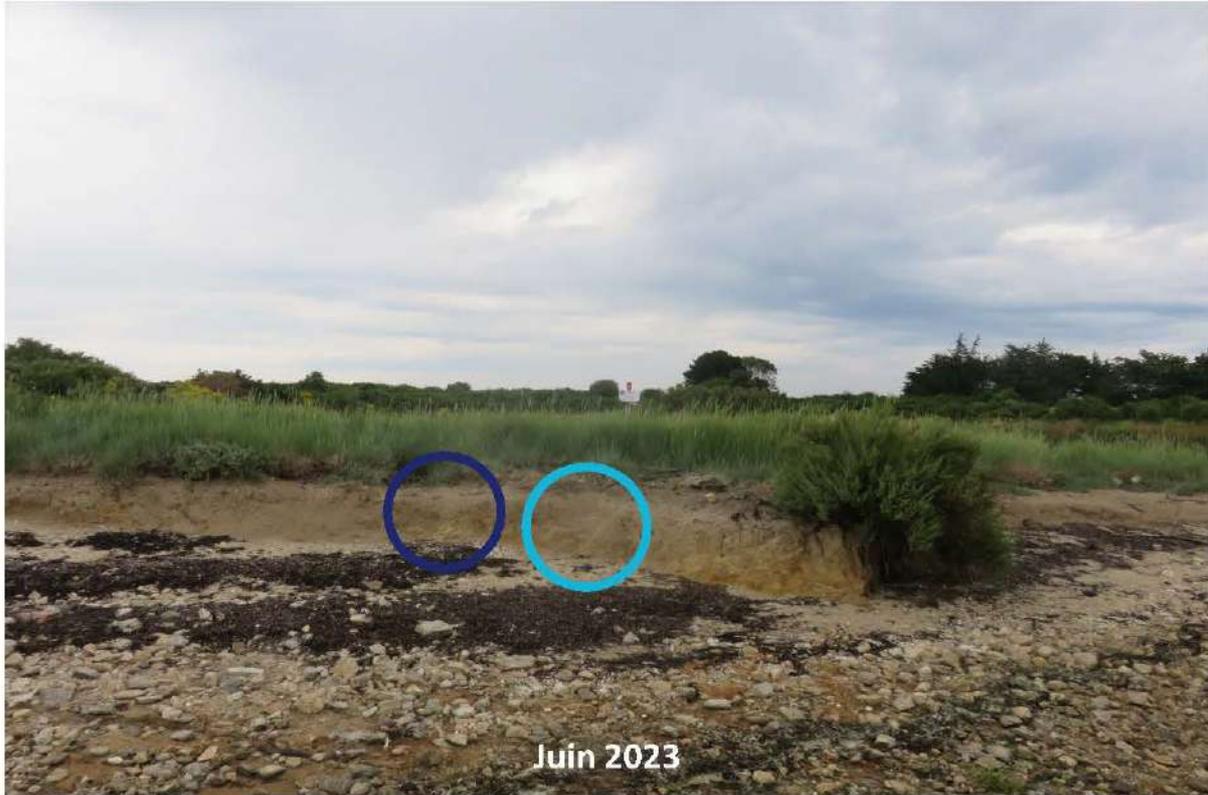
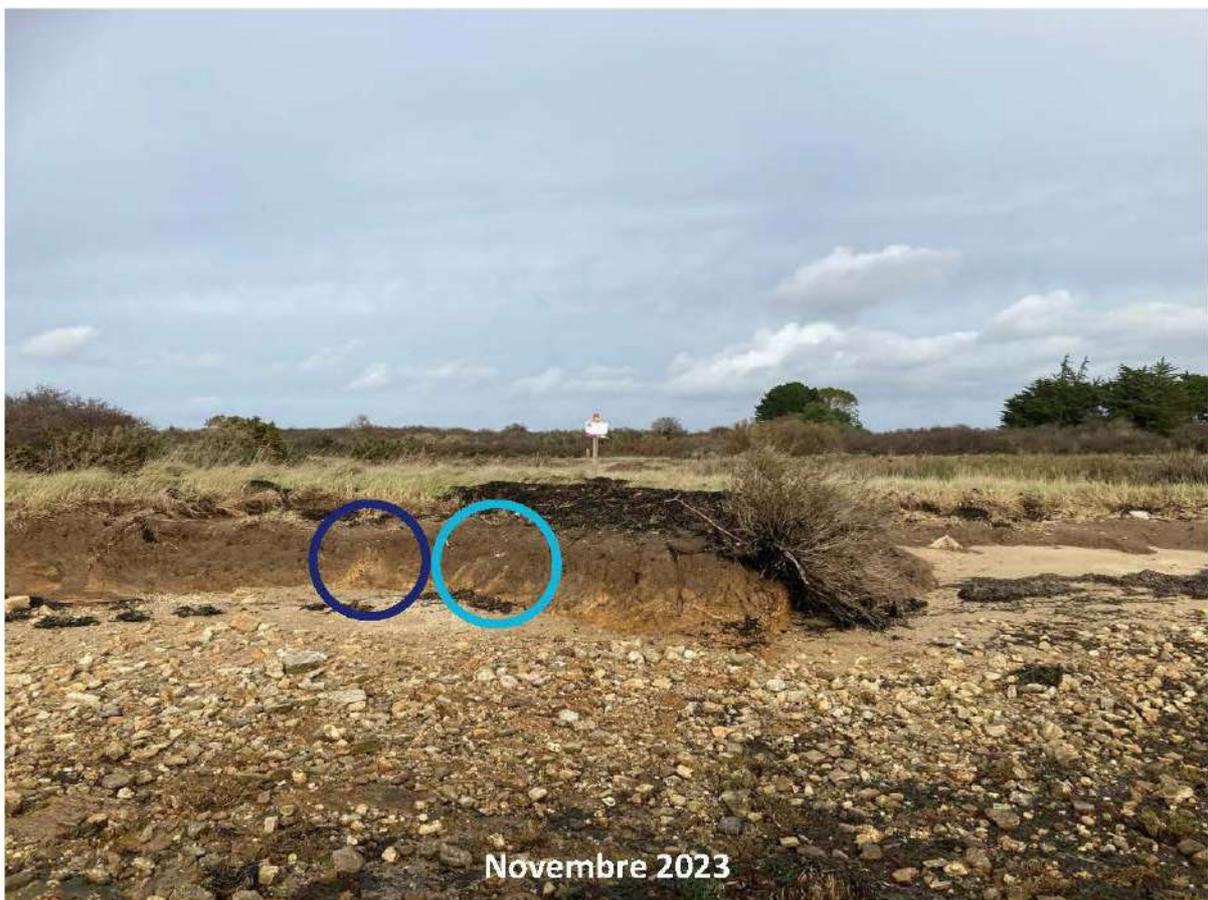
Cependant, des marques d'érosion sont discernables sur les photos prises par les bénévoles, indiquant que le secteur n'est pas entièrement stable. Cela se manifeste notamment par la variation du niveau de sable au pied de la falaise.
