Observatoire Citoyen
du Littoral Morbihannais

Bilan 2023

Synthèse OCLM BOEDE

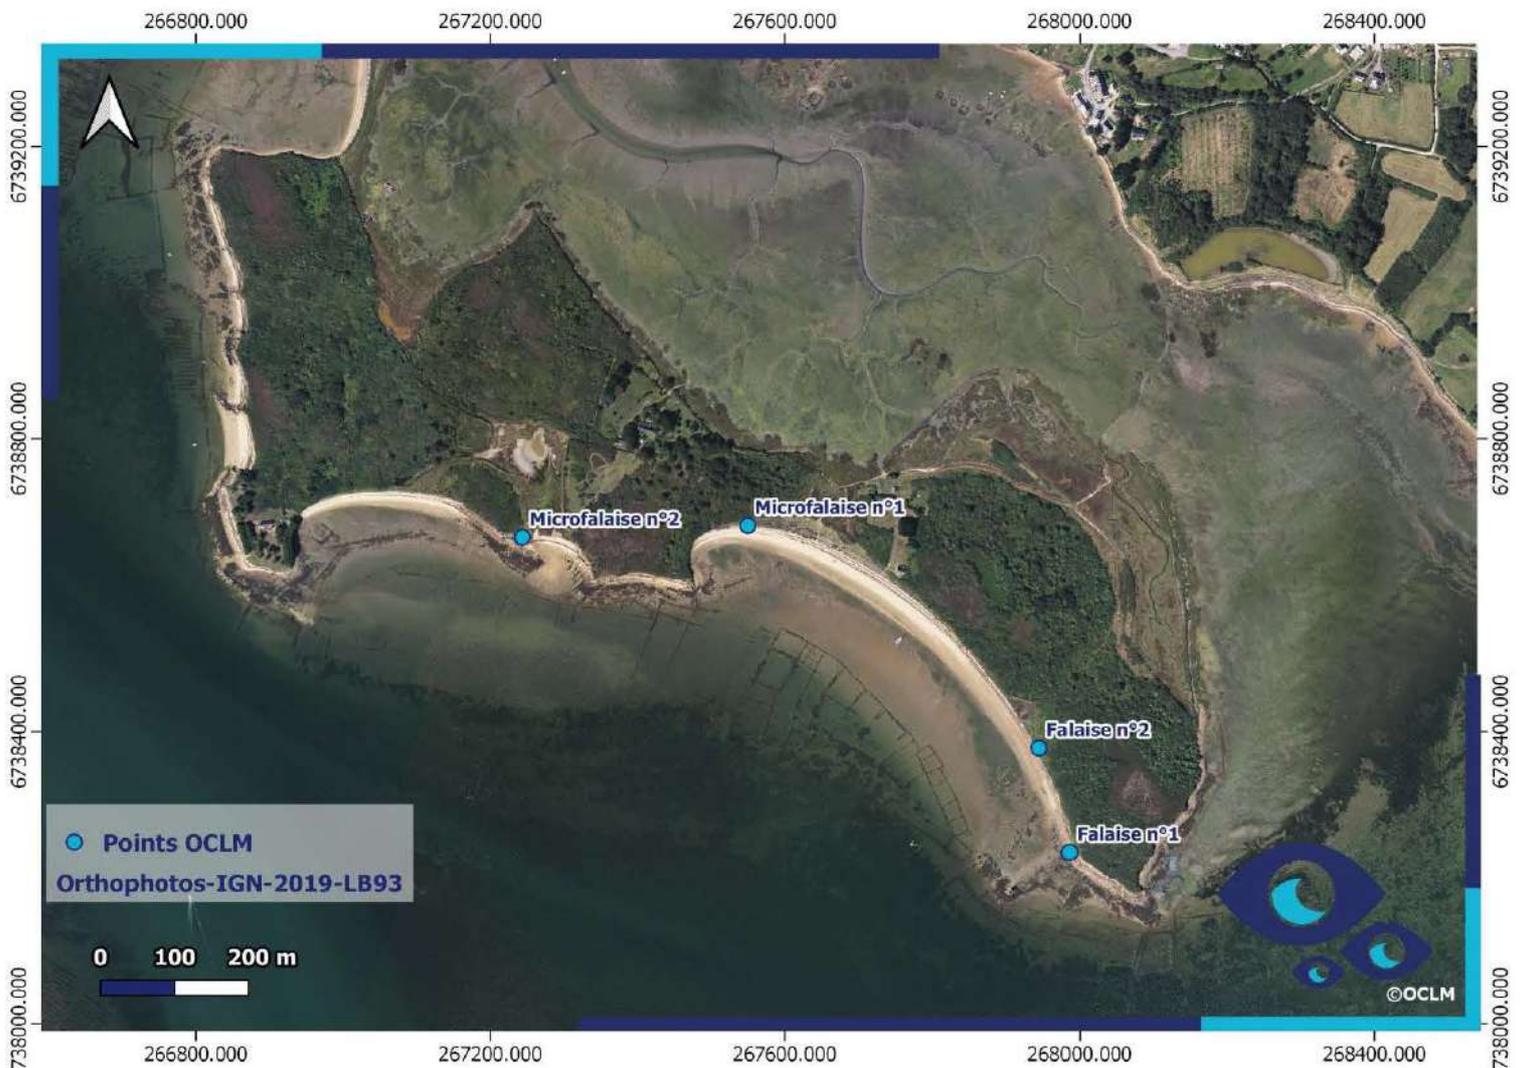
Falaise n°1

Le retrait de la falaise n°1 n'est plus mesuré en raison du danger d'accès à la zone. Ainsi, seules des photos permettent de suivre l'évolution de cette partie de l'île.

Comme mentionné l'année dernière, la falaise n°1 présente de nombreuses marques d'érosion. Certaines sont dues à des activités humaines, telles que la création d'un chemin d'accès sauvage à la plage. Ce chemin a été fermé plusieurs fois, puis réemprunté, mais semble désormais être définitivement fermé.

Certaines marques d'érosion ont disparu suite à des effondrements de portions de la falaise. Bien que la tendance érosive persiste, elle demeure moins prononcée que dans d'autres secteurs de l'île, où les bénévoles contribuent occasionnellement avec des photos.

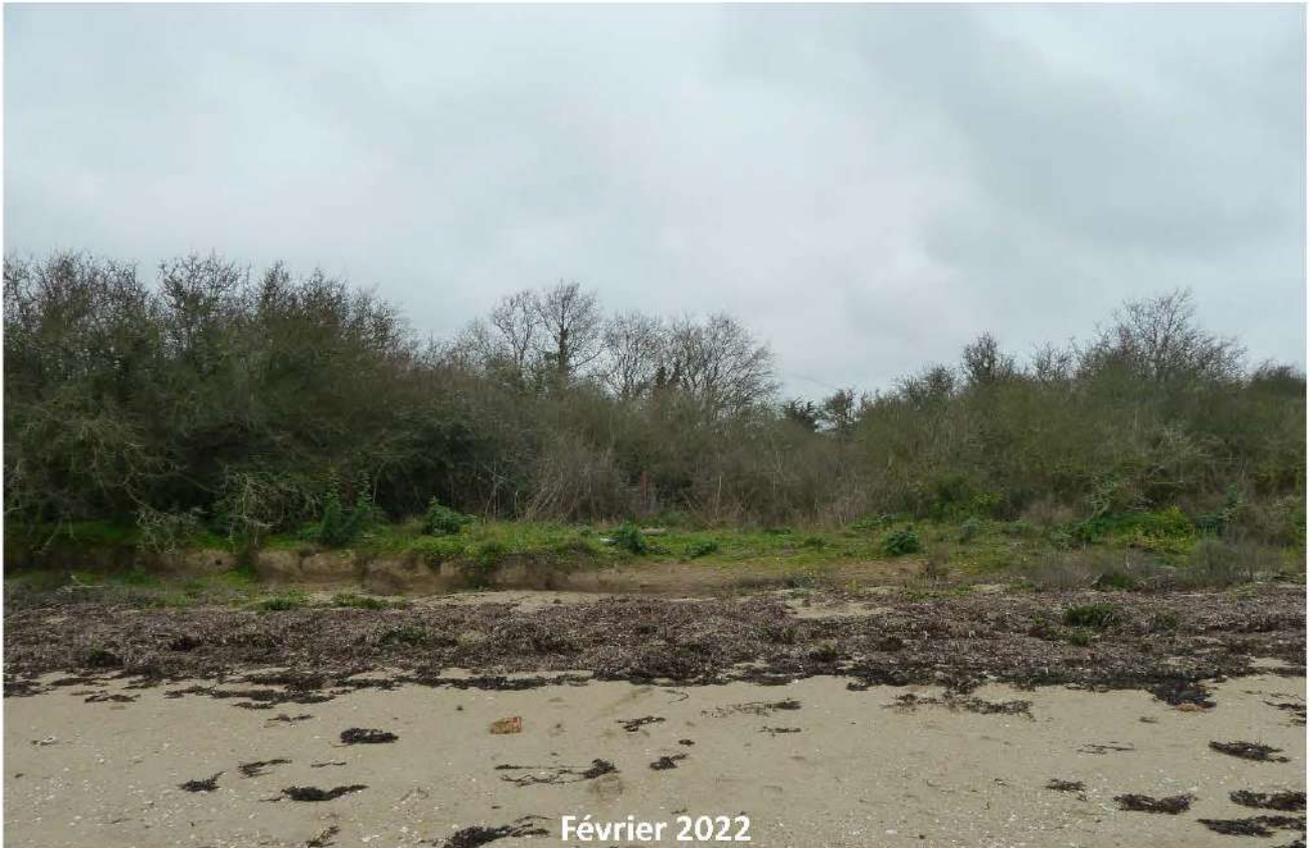
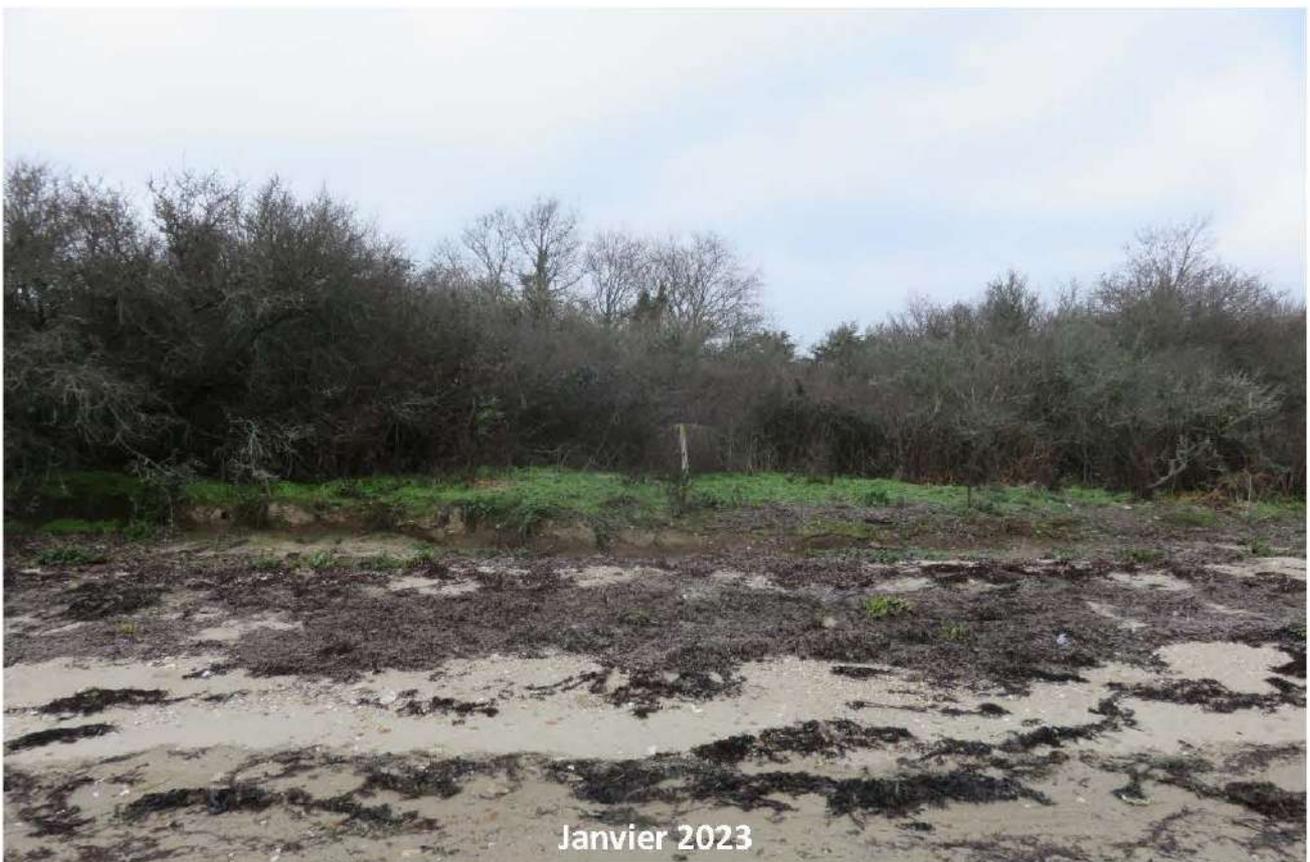
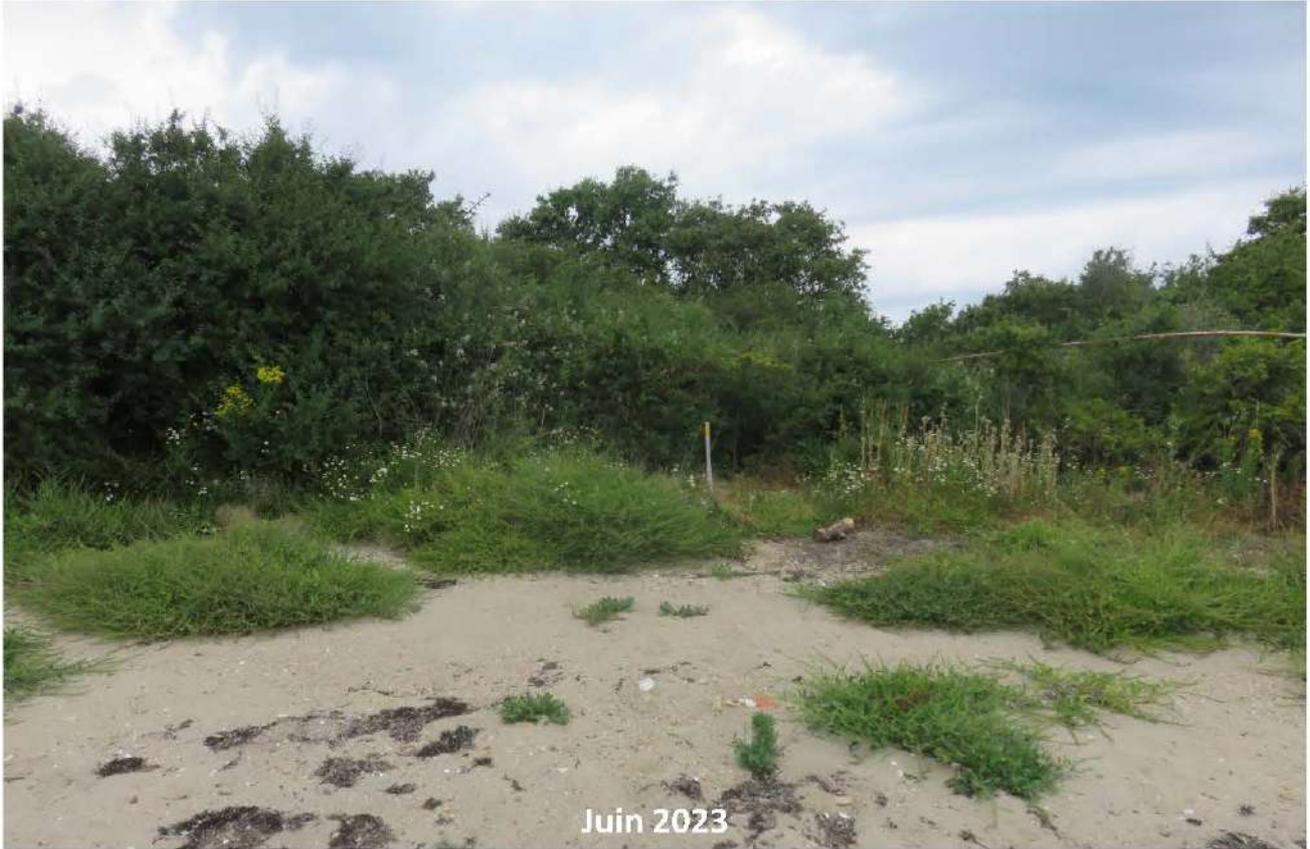
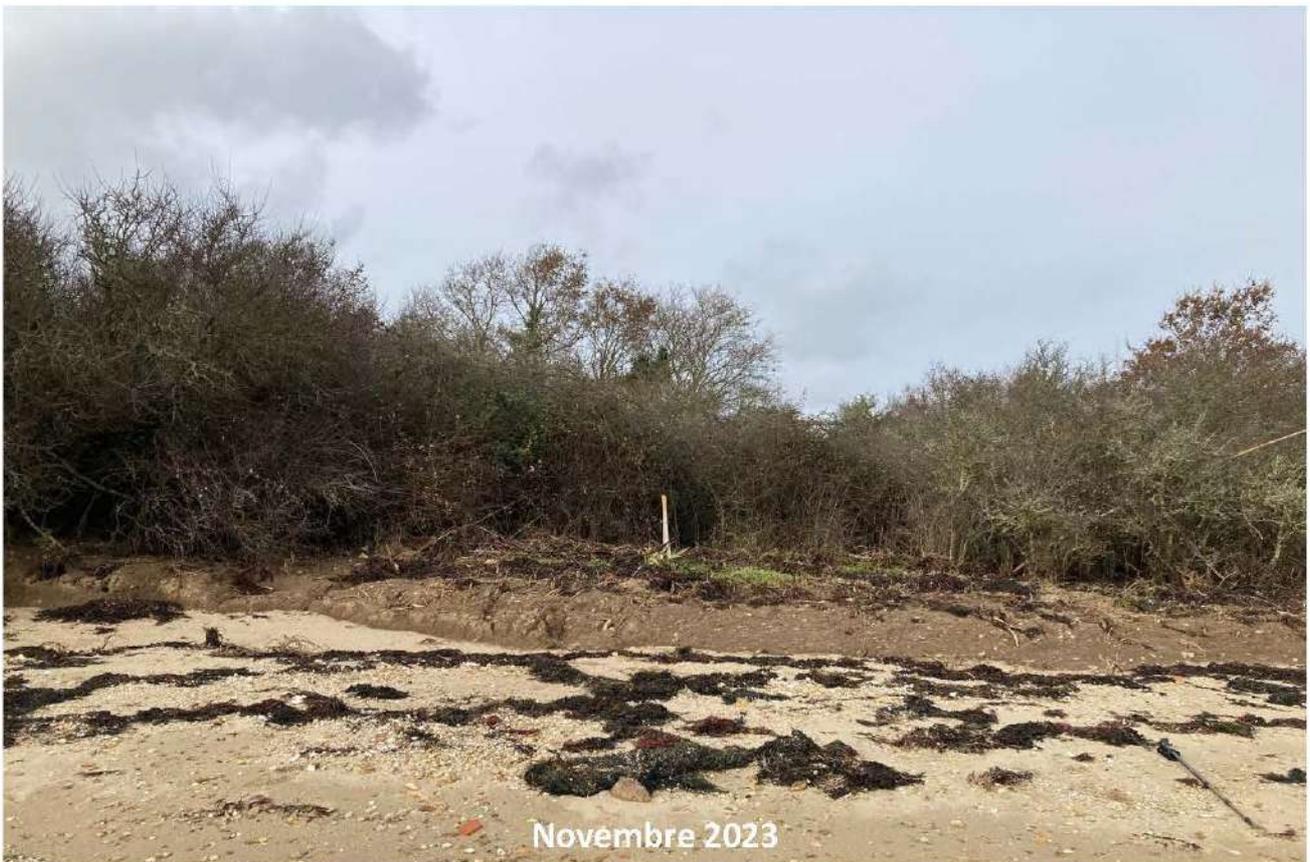
Micro-falaise n°1

La micro-falaise n°1 semble maintenir sa stabilité. Malgré des variations régulières, potentiellement attribuables à l'appréciation des bénévoles, le recul semble très minime. La végétation suit la même tendance, bien que les amplitudes soient plus prononcées.

Comme observé les années précédentes, l'influence marquée des banquettes de zostères qui s'échouent devant et sur la micro-falaise est notable. Ce phénomène affecte évidemment la morphologie de la falaise, ainsi que la position de la limite de la végétation. La végétation reculera lorsque les algues couvriront la végétation, mais elle pourrait progresser avec les apports nutritifs provenant de la décomposition des algues et d'autres plantes marines (voir photo de juin 2023).
